Caracterização Socioambiental de um trecho urbano do Rio da Paca no Bairro Poiares - Caraguatatuba-SP

Adan G. Alves¹, Luke F. Sobrinho¹, Marco A. Aulicino¹, Adriano Teixeira Bastos Neto²;
Marivane T. Koschevic²

RESUMO: O artigo aborda o desenvolvimento de um estudo em um trecho do Rio da Paca no bairro Poiares, Caraguatatuba, São Paulo. O objetivo foi caracterizar a biodiversidade local, além de estudar as relações socioambientais. Foram realizadas visitas “*in loco*” e aplicados questionários com moradores, para fazer um levantamento das espécies presentes no habitat em questão. Após estudos, foi constatado que se trata de um ambiente riquíssimo em biodiversidade, principalmente a avifauna. Porém, o rio se encontra em condições notadamente insalubres devido ao despejo de poluentes (esgoto doméstico), além do local possuir diversas espécies exóticas da flora, o que podem ser incompatíveis com a fauna local. Ainda que se tenham feito diversas análises, é recomendado mais pesquisas na região para corroborar com o presente texto.

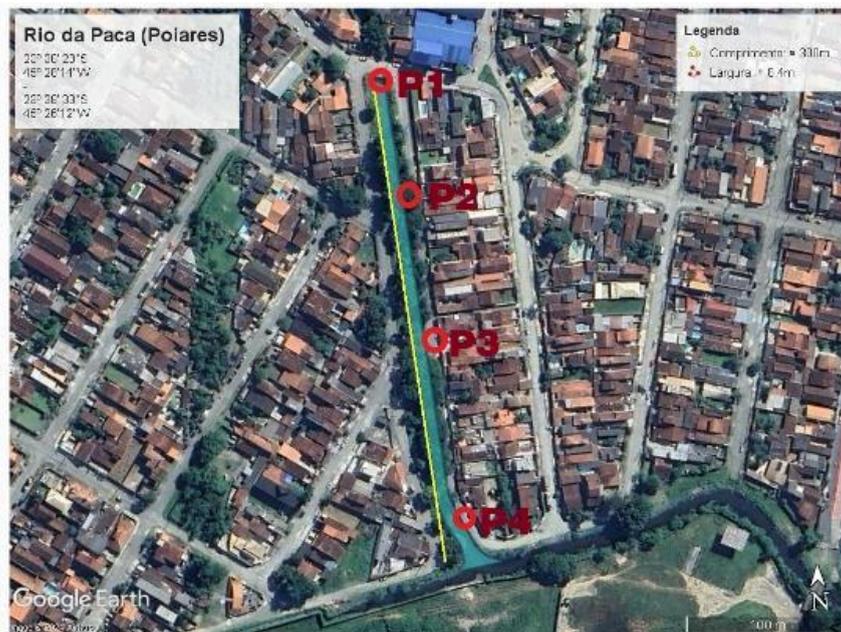
FIGURA 1. Croqui da área de estudo, com as medidas e coordenadas geográficas da área analisada e dos pontos de coleta de água (em vermelho, P1, P2, P3 e P4).

O Rio da Paca está situado no Bairro Poiares, Caraguatatuba, São Paulo. O ponto mais à montante está localizado nas coordenadas geográficas 23° 38' 23”S 45°

28°14''W, enquanto o local à jusante é 23° 38' 33''S 45° 26' 12''W, com a elevação aproximada de 1 metro, tributário do sistema de drenagem artificial da Fazenda Serramar. O trecho avaliado possui 300 metros de comprimento, e uma largura média de 8 metros, sendo margeado pela Avenida Tucanos e a Avenida Marginal Esquerda - (Figura 1).

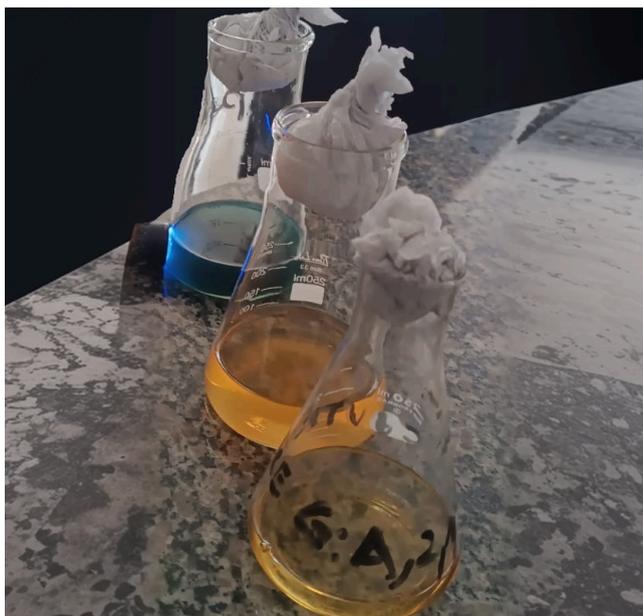
FIGURA 2. Análise Microbiológica.

No dia 02/08/2024 amostras da água do trecho do rio foram coletadas. No dia 06/08/2024 foi efetuado a análise dos coliformes totais e termotolerantes em laboratório. Foram separados três grupos de amostragem, no qual o ponto a montante tinha 6,6 de pH e 25° graus na hora da coleta e a jusante pH neutro 7, e a mesma temperatura registrada. No dia 07/08/2024, foi observado que o P1 se encontrava sem a presença de coliformes, enquanto o P4 possuía um odor característico, similar ao que foi sentido durante as coletas, e a análise indicou coliformes termotolerantes presentes. - Tabela 01 e Figura 2.

Foram coletadas 4 amostras, duas foram testadas para coliforme totais o P1 (abaixo da ponte no início do percurso) e P4 (final do percurso do trecho analisado). Abaixo, se encontram os resultados do estudo, com análises acerca da turbidez, temperatura, cor e pH. (TABELA 1). A temperatura estava ambiente quando comparada com a do dia em que as coletas foram efetuadas (06/08/2024). Não foi constatada nenhuma discrepância de amplitude térmica durante o trecho de 300 metros, e nenhuma alteração significativa no pH, que se encontra levemente básico no P1 e P2, e neutro no P3 e P4.

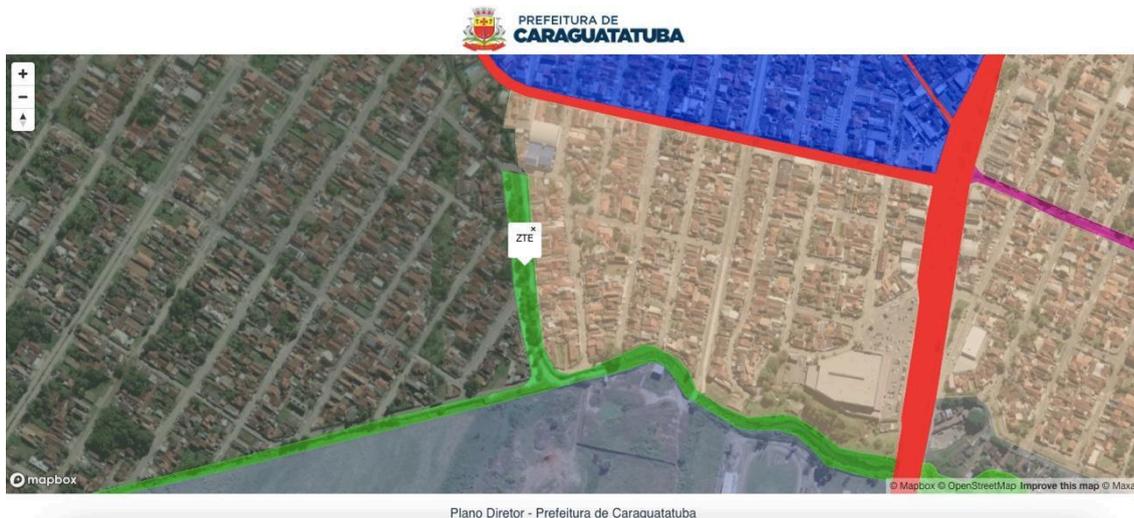
FIGURA 3. ZEEC - Plano Diretor Municipal.

Combinado a essa biodiversidade presente, destaca-se que conforme o Zoneamento Ecológico Econômico Costeiro da cidade, a área é destacada como Zona Turística Ecológica – Figura 3.
