## **Investigação sobre a Utilização de um Manancial para Abastecimento Doméstico em uma Pequena Comunidade no Massaguaçu - Caraguatatuba-SP**

**RESUMO:** O artigo aborda a gestão e segurança do abastecimento de água na comunidade da Pedra Grande, no bairro Massaguaçu, em Caraguatatuba-SP, a qual (cerca de 8 famílias) ainda dependem em grande parte de sistemas locais de captação e abastecimento de água, apesar da existência do abastecimento público. O estudo analisou parcialmente a qualidade da água consumida pela comunidade, comparando-a com os parâmetros de potabilidade estabelecidos pela legislação vigente, também discute a legislação de uso de águas mananciais e a importância da preservação das nascentes e áreas de proteção ambiental. Destacaram-se problemas como a alteração de turbidez durante períodos de chuva e em diferentes pontos de coleta e a presença de microrganismos patogênicos, como *Escherichia coli*. As análises laboratoriais e entrevistas com os moradores revelam que, embora o sistema local seja funcional e preferido pela comunidade, existem desafios relacionados à qualidade da água e à necessidade de maior conscientização sobre práticas seguras de consumo, nesse

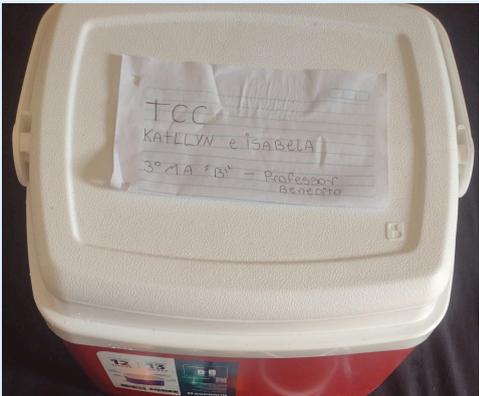
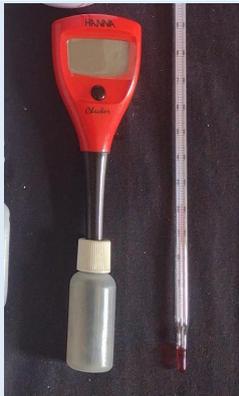
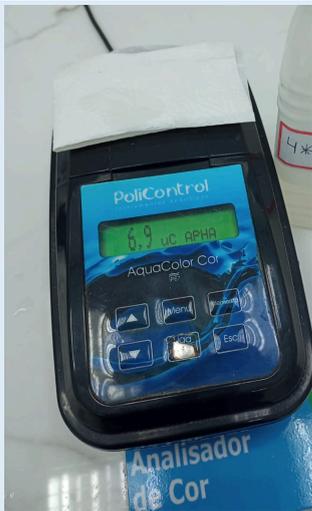
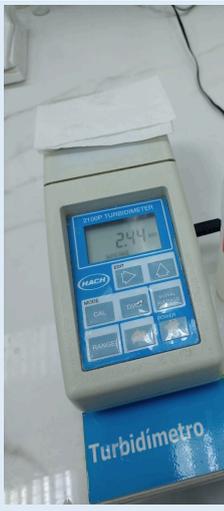
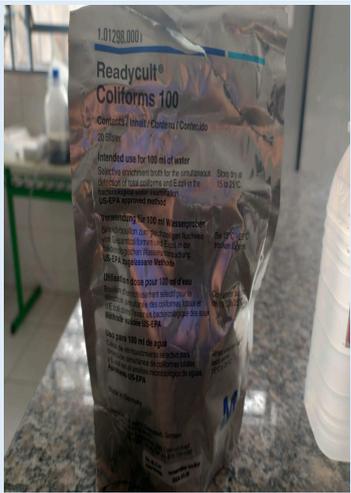
QUADRO 2: Materiais de Coleta e análise

Cooler	Frascos	pHmetro e Termômetro

Colorímetro	Turbidímetro	Reagente de Coliformes Totais

A fim de analisar os parâmetros de potabilidade do sistema de abastecimento criado pela comunidade, foram feitas coletas periódicas de amostras de água em diferentes épocas do ano conforme sua sazonalidade. Algumas análises foram feitas no laboratório da instituição local e outras enviadas ao laboratório da SABESP de Caraguatatuba. Os materiais utilizados nas coletas podem ser observados no Quadro 2.

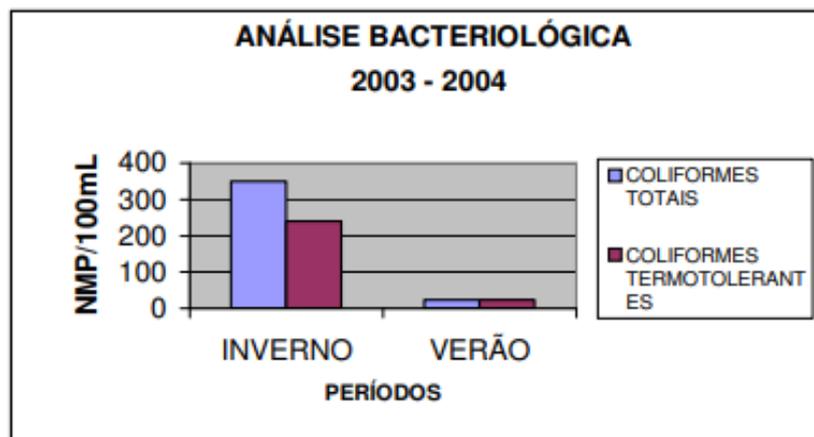
FIGURA 5: Análise Bacteriológica da Barragem Rio Traripinho.

Figura 02: Análise da Barragem Rio Traripinho, Bacia do Subaé  
FONTE: Pesquisa direta / UFBA / ACC GEO 455, 2003 e 2004.

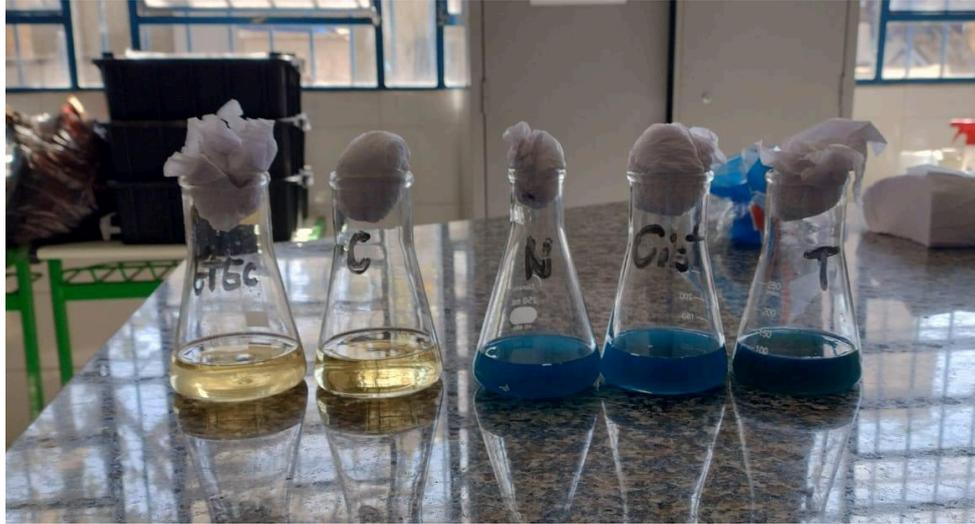
FIGURA 6: Primeiro teste bacteriológico

Quinta feira 22/08/2024 às 13:25h - Laboratório Geoquímico da Etec de Caraguatatuba.

Também foram realizados testes bacteriológicos (Figura 6 e 7) que detectam a presença da bactéria *Escherichia coli* (E-coli). As amostras de água da terceira coleta, antes de serem enviadas para as análises no laboratório da Sabesp, foram direcionadas ao laboratório da instituição de ensino para os testes.

Os grupos controles foram selecionados, a água da Sabesp coletada no mesmo dia das outras amostras e uma amostra do próprio laboratório. Conforme Figura 6 (Identificação dos Erlenmeyer: ETEC- Água da instituição, C- Grupo controle da Sabesp, N- Água da Nascente, CIST- Água da cisterna e T- Tubulação/Encanamento antigo):

Como foi possível observar, as amostras da cisterna, tubulação e nascente, indicaram positivo para a presença de coliformes totais e *Escherichia coli* (E-coli), após colocar as amostras com reagente contra uma luz UV. Na Figura 7, a análise de terça-feira, especificamente, com o grupo controle da água proveniente da Sabesp de origem da casa de uma aluna apresentou resultados positivos aos coliformes totais, justificado pelo fato de que esteve ocorrendo a limpeza na caixa d'água no dia da coleta desta amostra.

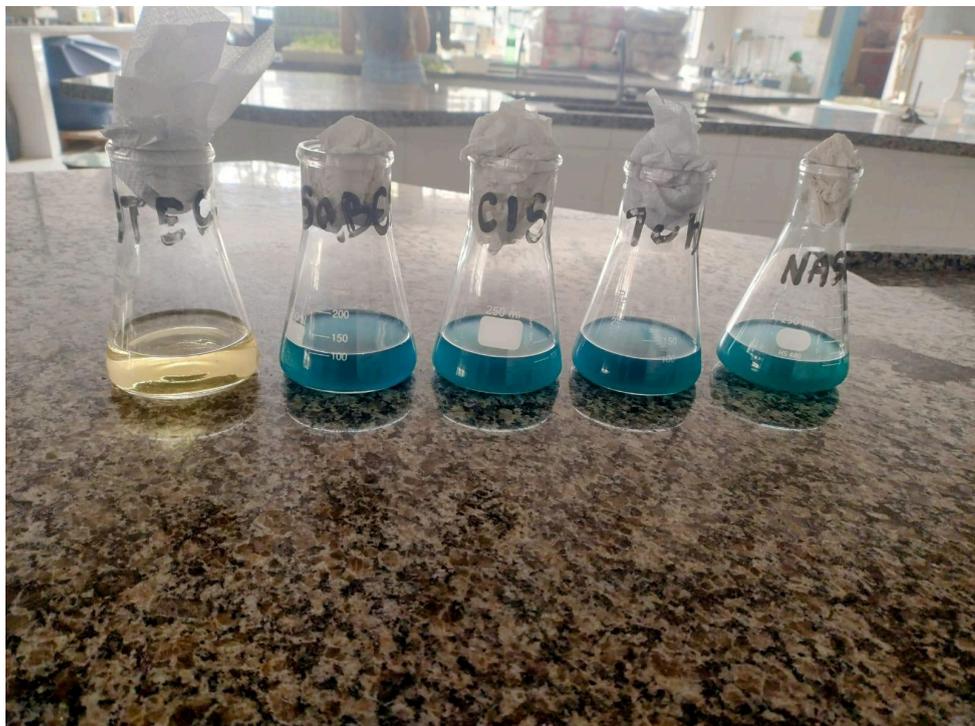
FIGURA 7: Segundo teste bacteriológico

Terça feira 3/09/2024 às 13:35h - Laboratório Geoquímico da Etec de Caraguatatuba.
